バリアフリー環境に関する研究(Ⅰ)

ー岡山県立大学を事例としてー

朴 貞淑

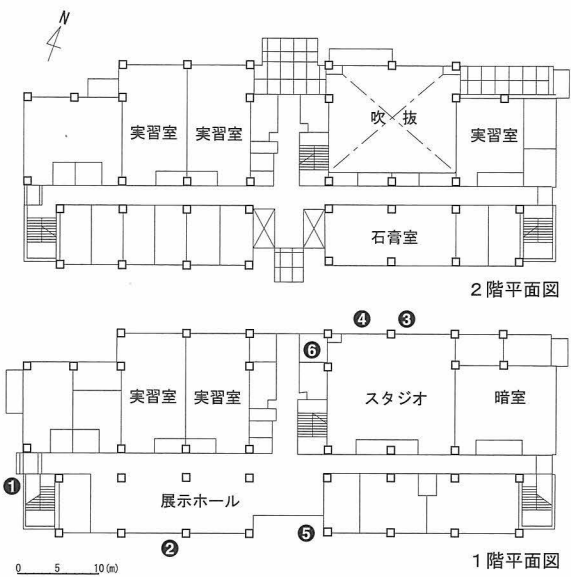
図5. デザイン学部棟の平面図

デザイン学部棟へのアクセスは、歩行補助器と車椅子が直接デザイン棟に進入する安全なスロープがなく、アクセスする方法は、アトリエ棟の急なスロープを経由する方法と、学部共通棟を経由する方法、教員駐車場を経由してデザイン棟の北側から出入する3つの方法がある。しかし、安全にデザイン学部棟へアクセスするには、遠回りして学部共通北棟のスロープから経路する方法しかない。東側の出入口は階段だけ（3段の階段の高さは、1段185mm、2段160mm、3段165mm）で、通行を妨げる放置された自転車、バイクで、健康な人もハンディキャップをもつ人も通行が困難である（写真1）。西側の出入口も階段だけ（3段の階段の高さは、1段150mm、2段150mm、3段150mm）である（写真2）。北側の出入口にアクセスする方法は、教員駐車場を経由する方法とアトリエ棟を経由する2つの方法があるが、デザイン学部棟へアクセスする2つの経路には、それぞれにバリアがある。まず、教員駐車場を経由して、アクセスする場合は、急なスロープ（長さ5,350mm、高さ500mm）で、鉄製の幅約30mmの溝蓋があり、車椅子の前輪は、はまり込んで歩行補助器と車椅子は非常に危険である（写真3、写真4）。また、アトリエ棟を経由する場合は、非常に急なスロープ（長さ2,700mm、高さ400mm）のために、車椅子の人はかなりの力が必要で、登る際もきつく、まっすぐ登れない。また、車椅子に乗って下った場合も、腕でタイヤを強く支えなければ簡単にスピードが出てしまうので、実際は歩行補助器と車椅子の使用が不可能なスロープである。西側にある別の経路にも階段だけ（3段の階段として高さは、1段150mm、2段150mm、3段160mm）である。北側の出入口には、自動ドアはなく、重いドアだけで、ハンディキャップをもつ人が出入することは困

難である。南側の出入口は、学部共通北棟のスロープ（幅1,300mm、長さ5,450mm、高さ580mm）を経由して出入が可能である。しかし、出入口のすぐ前には、TV台が置いてあって、時には通路側に置いてあり、通行が困難である（写真5）。休日は、自動ドアが作動しておらず、出入するにはドアを開けなければならないが、ドアが重くハンディキャップをもつ人は自力で開けることが出来な

い。デザイン学部棟の南側の広場に沿って、長い階段があるが、スロープが付いていないために、学部共通棟を経由する、かなりの遠回りの経路になっている。身体障害者用トイレは、デザイン学部棟の1階、北側の出入口に設置されている。トイレの広さは3,300mm×2,980mmで、出入口のドア幅1,300mmである。この身体障害者用トイレの洗面所には、足の所にパイプが設置され、車椅子の足を下に入れることが出来ないために、車椅子で手を洗にくい(写真6)。車椅子に座っても使いやすい洗面台が必要である。6階に設置されている洋式トイレの出入口はドアの幅が510mmで、車椅子、歩行補助器は使用が不可能である。

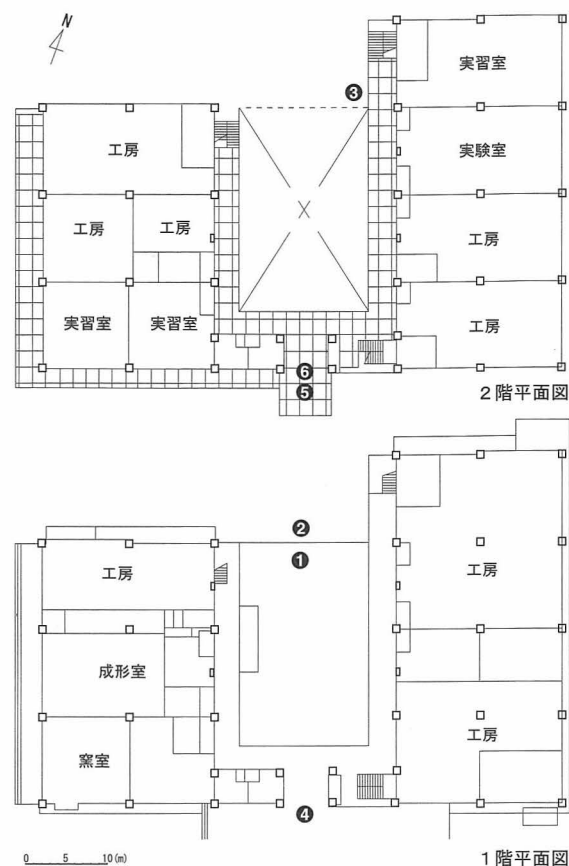
図7. アトリエ棟の平面図

アトリエ棟へのアクセスは、北側と東側の急なスロープと西側の道路である。どの経路も歩行補助器と車椅子を使えない状況である。北側からアクセスする場合は、急なスロープ(長さ2,700mm、高さ400mm)のために、登る時はかなりの力が必要で、力を入れてもなかなか登りにくい場所である。下る時もスピードがでないようにタイヤを強く支えなければ、簡単にスピードが出てしまう。そして、スロープが終わる所には、鉄製の幅3mmの溝蓋があり、歩行補助器と車椅子の前輪が、はまり込んでしまい恐怖感が生じる危険な場所である(写真1)。もし、転倒した場合はハンディキャップをもつ人が自力で起き上がることは不可能である。現場調査の際、転倒しかけて、被験者の眼鏡が落ちるという事故も発生している(写真2)。東側からアクセスする場合も同じく、急なスロープ(長さ5,350mm、高さ500mm)のために、登る時はかなりの力が必要で、なかなか登りにくく、直進しようとするとかかなり無理な走行となるため困難である。下る時も簡単にスピードが出てしまう。また、スロープの所には、鉄製の幅30mmの溝蓋があり、歩行補助器と車椅子の前輪は、はまり込んでしまい非常に危険である。西側の経路は、90mmの段差があり、自動車道路を経由する。つまり歩道が別に設けられていなく、車道を車椅子で行かざるを得ない。道路の幅は約5mと狭いため、かなり危険である。また、アトリエ棟にある教室に歩行補助器や車椅子で入室することは困難である。ドアには40mmの段差があり、車椅子が通過するには開口幅に余裕がない。自動ドア以外は開き戸で、両開きドアであっても普通は片側しか開いてないか、あるいは両方とも閉じている。また、引きドアがとても重いので、開けているドアを支えておくことに力が必要で、すぐに閉まってしまうためハンディキャップをもつ人は、一人での入室は困難であ

デザイン学部棟とアトリエ棟へ経路には、鉄製の幅30mmの溝蓋があり、タイヤがつまずき、転落の危険性がある（写真4）。これと同じく、デザイン学部棟2階からアトリエ棟2階への経路にも鉄製の幅30mmの溝蓋がある（写真5）。特に、ここでは歩行補助器と車椅子だけではなく、授業の機材、課題物を運ぶ際も、蓋に運搬車の前輪がはまり込んでしまい、かなり苦勞する所である。現在はベニヤ板をひいて通過するなど区分しているが、歩行補助器と車椅子には転落の危険性がある。また、アトリエ棟からデザイン学部棟へ歩行補助器と車椅子で入るには困難である。引きドアがとて重く、出入口には40mmの段差があり、ハンディキャップをもつ人は困難である（写真6）。アトリエ棟には、身体障害者用トイレは設けていない。近くのデザイン学部棟の1階に設置されている身体障害者用トイレを共同利用する。

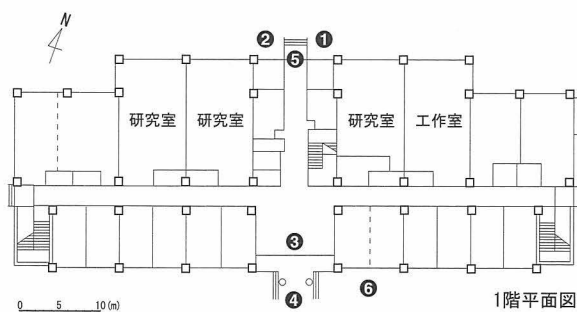
図9. 情報工学部棟の平面図

情報工学部棟へのアクセスとしては、北側のスロープ（幅2,050mm、長さ2,900mm、高さ500mm）（写真1）。と学部共通北棟のスロープ（幅1,300mm、長さ5,450mm、高さ580mm）を経由して、南側の出入口に入る経路がある。しかし、情報工学部棟の北側の出入口は、歩行補助器と車椅子で入ることは難しい。スロープを上がった後、ドアには40mmの段差があり、開き戸で、両開きドアであっても普通は片側しか開いてないか、あるいは両方とも閉じている。引きドアはとて重く、開けているドアを支えておくことに力が必要で、すぐに閉まってしまう。ドアを全開にすると、設置された磁石によりドアが固定されるが、中へ入った後にドアを閉めることは困難である。そのため、セキュリティ上の問題があるといえる（写真2）。また、休日や夜間に棟の中に入るのには、ロックを解除するため、IDカードを北側の出入口の壁面に設置されたカードリーダーに通す必要があるが、車椅子に乗った場合、カードリーダーの設置場所が高すぎて、手が届かないため使用出来ない（写真3）。南側の出入口の自動ドアは、工事でモノが置いてあってドアが開かなかった（写真4）。また、休日は、自動ドアが作動しておらず、出入するにはドアを開けなければならないが、ドアが重く、ハンディキャップをもつ人は自力で開けることは難しい。南側は、階段だけの経路で歩行補助器と車椅子が使えない。東側と西側の出入口も、階段だけ（3段の階段の高さは、1段185mm、2段160mm、3段165mm）で、歩行補助器と車椅子は使用不可である（写真5）。また、情報工学部棟を含めて、スロープには屋根がない

ので、雨の日は滑って危険である。目的地へ行くために、傘を差したまま歩行補助器を利用しなければならず、スロープを利用するためには、動線が長くなり、近い道において遠回りしている（写真6）。実際には、階段を上がれず、近くにいる人に助を求めるため叫んでいるのが現状である。身体障害者用トイレは、情報工学部棟の1階、北側の出入口に設置されている。トイレの広さは3,300mm×2,980mmで、出入口のドアの幅は、1,300mmである。
